**Xxxx OSB xxxx ADA / xx PARSEL**

**Xxxxx Projesi**

**Kapsam Eksikleri Raporu**

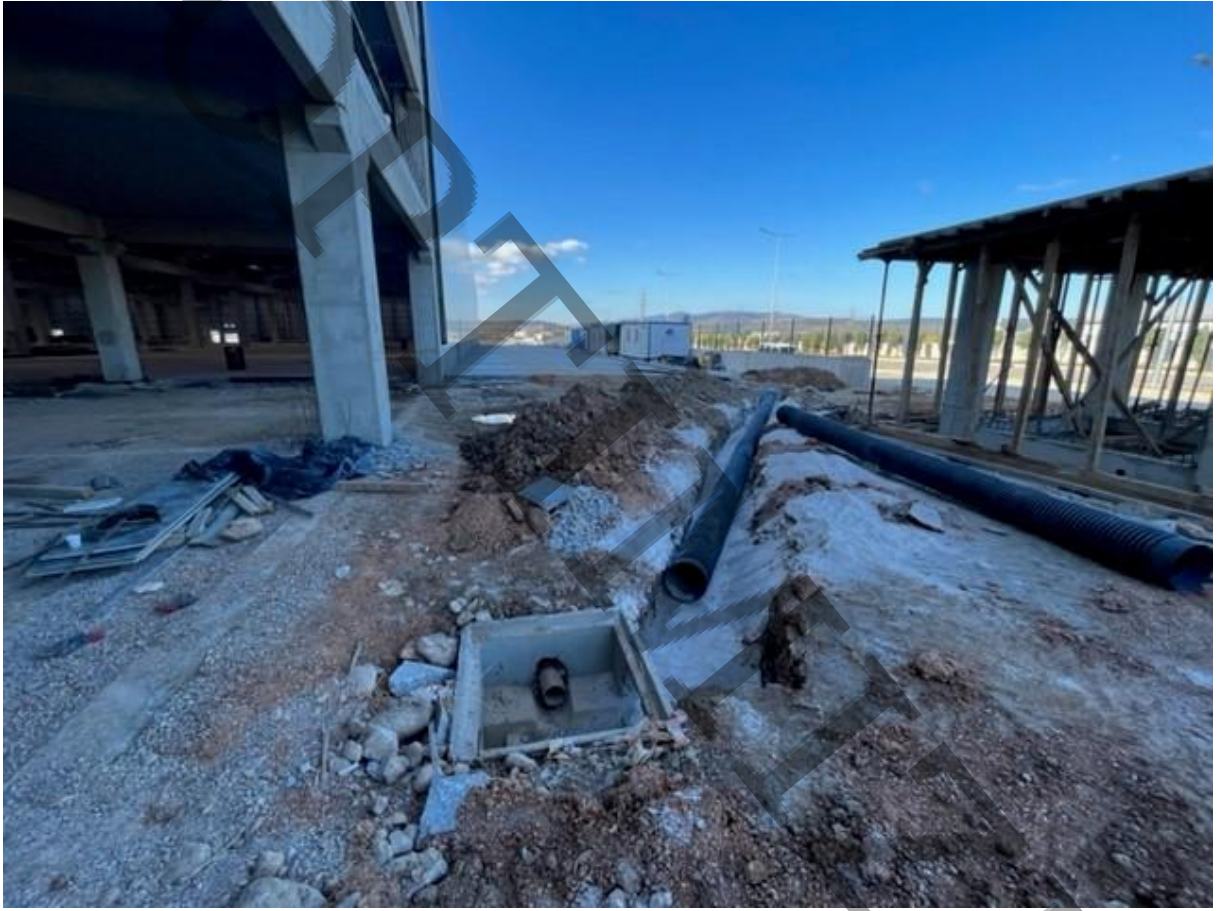
**Açıklama:** Sözleşmesel olarak tüm saha betonları xxxx kapsamındadır. Güvenlik Binası'ndan başlayarak İdari Bina'nın Önüne, Güvenlik Binası'nın önünden kantarın sonuna kadar olan alanın zemin beton dökümleri tamamlanmamıştır. Arkasındaki neden bu bölgelerdeki eksik boru hatlarının tamamlanmamış olmasıdır.

**Resim-1** Eksik Zemin Betonları

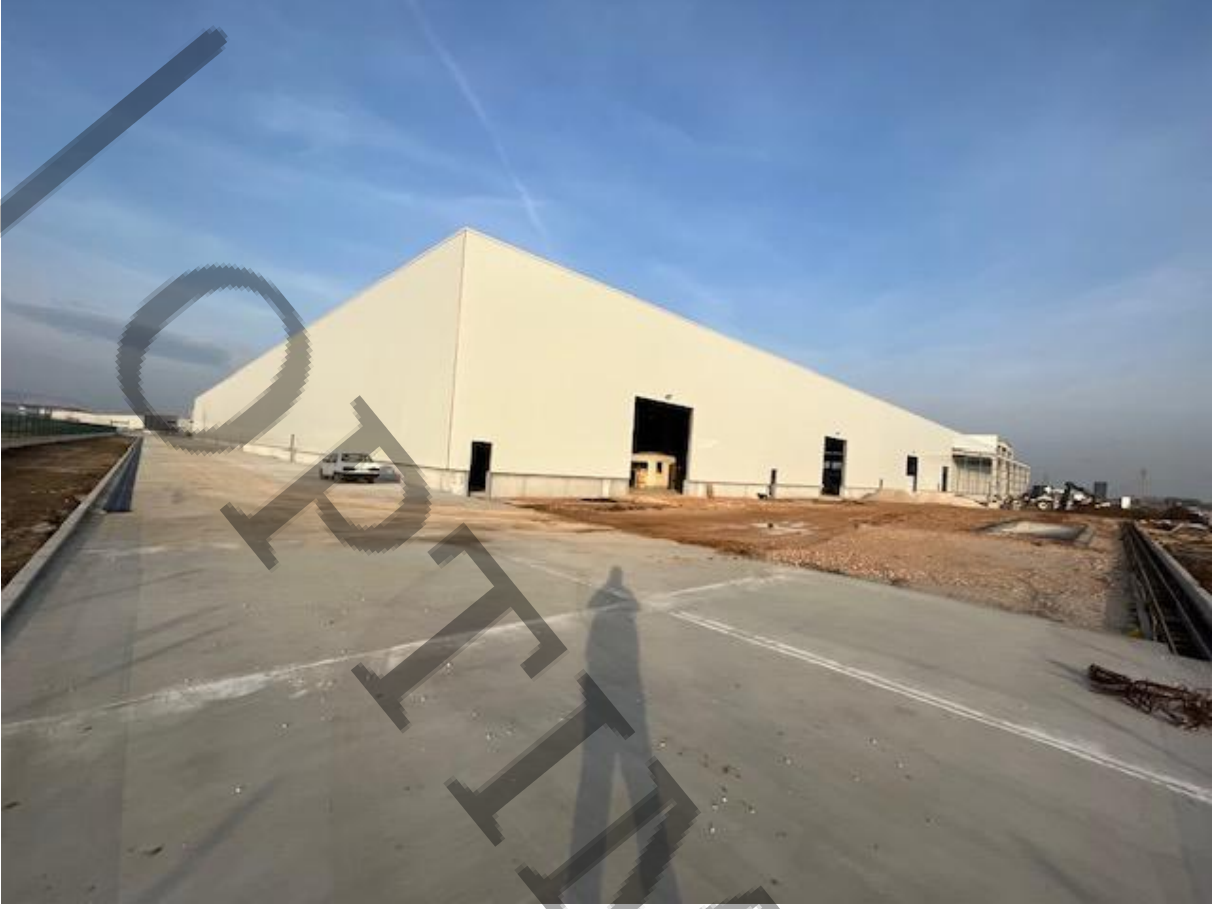
## Resim-2 Eksik Zemin Betonları

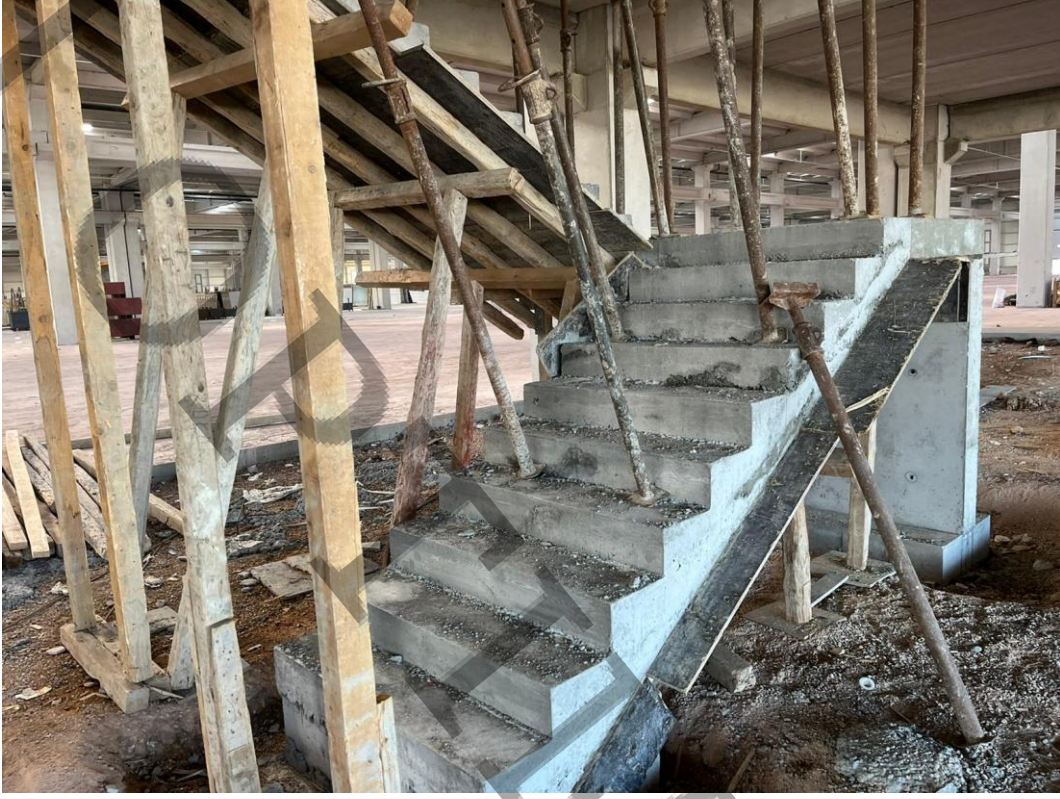
**Açıklama:** İdari Bina’da 3 adet yangın merdiveni ve bir adet çelik merdiven varken projede yapılan değişiklikler ile 3 adet olan betonarme yangın merdiveni, 1 adete düşürülmüştür. Bu 1 adet yangın merdiveninin dökümlerine başlanmıştır. 2 adet betonarme merdivenin düşürülmesi karşılığı xxxx kapsamına 1 adet çelik merdiven eklenmiştir. xxxx xx.xx.xxxx tarihinde çelik merdiveni yapmak istemediği yönünde dönüş yapmıştır. Bu durumda çelik merdiven herhangi bir yüklenici kapsamında değildir.

**Resim-3** Betonarme Yangın Merdiveni

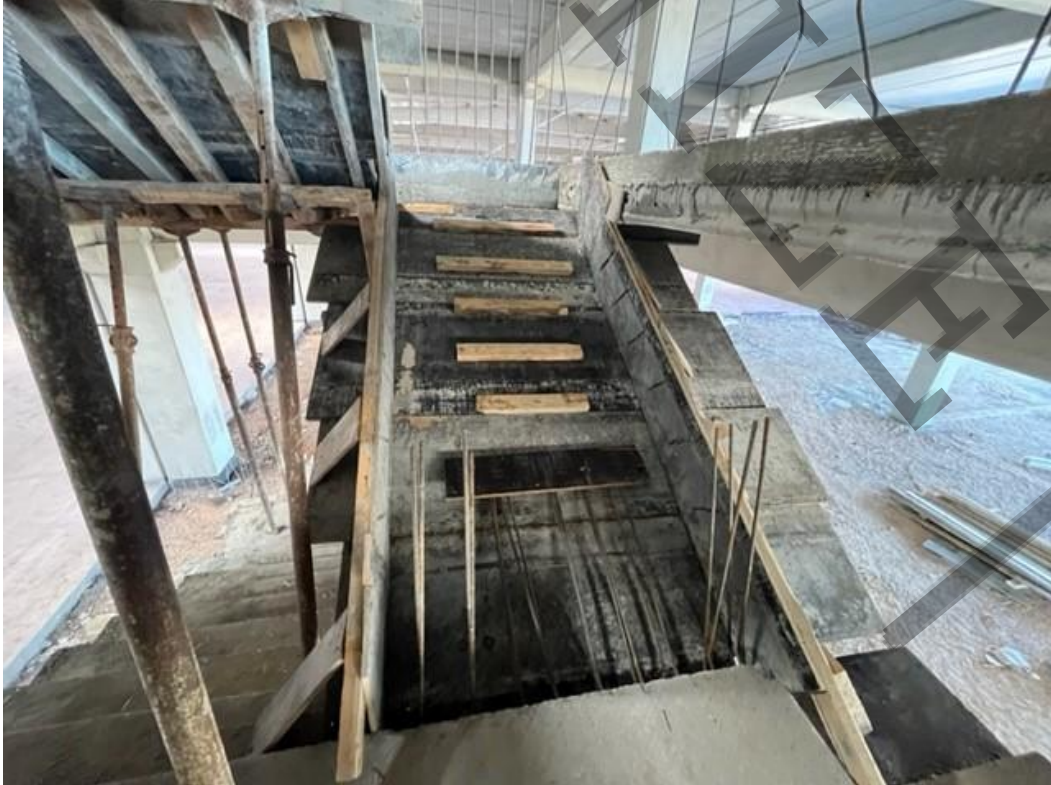
**Resim-4** Betonarme Yangın Merdiveni

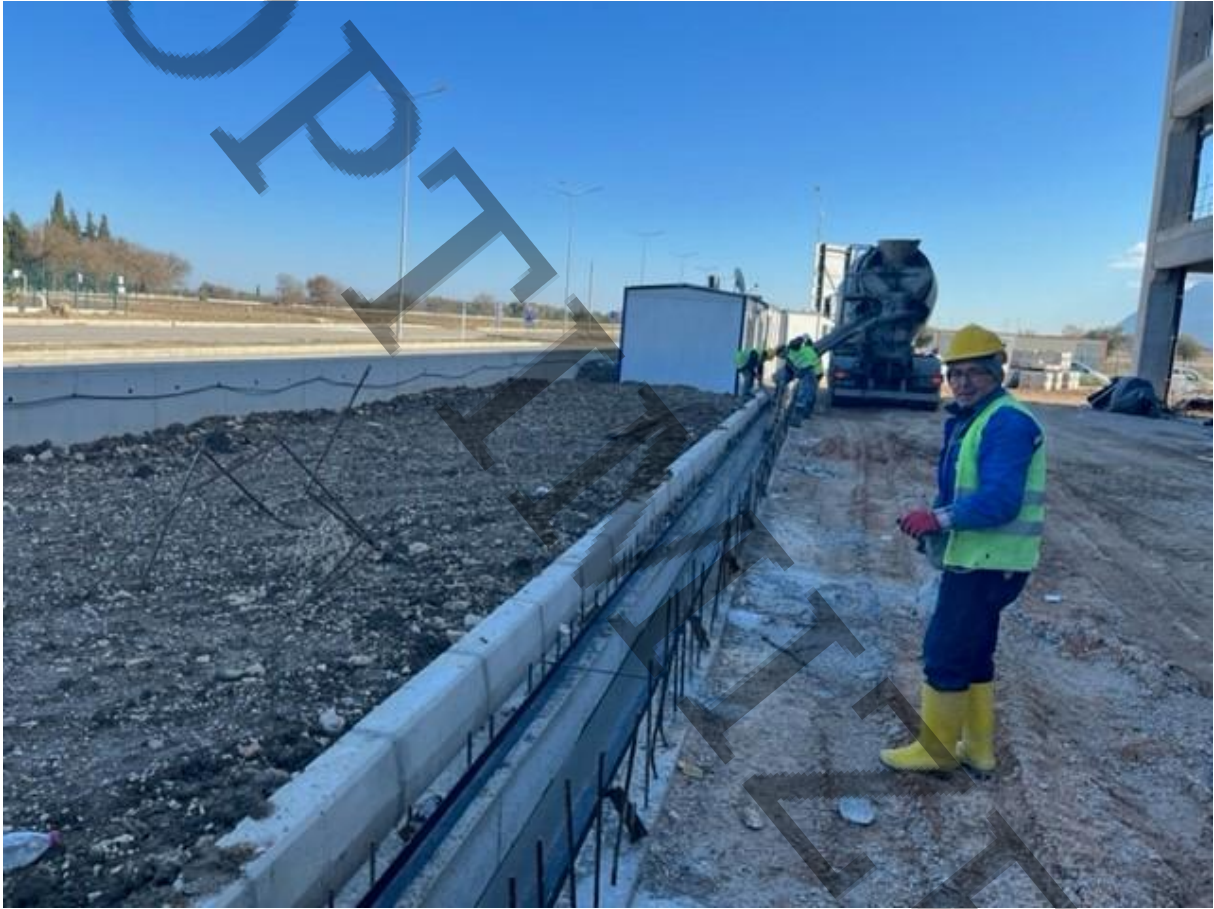
**Açıklama:** Madde 1.1 kapsamında Güvenlik Binasından İdari Binaya kadar olan zemin betonunun yanından geçen hattın drenaj hattının son kademesi dökülmemiştir. Benzer olarak Yardımcı Tesislerden su deposuna kadar giden betonarme drenaj hattı tamamlanmamıştır. Dolayısı ile bu hatların ızgaraları da yerine konulmamıştır.

Son olarak manhole kapakları zemin betonları döküldükten sonra yerine konulacaktır. Bu anlamda nihai noktaya gelinememiştir.

**Resim-5** Betonarme Yangın Merdiveni

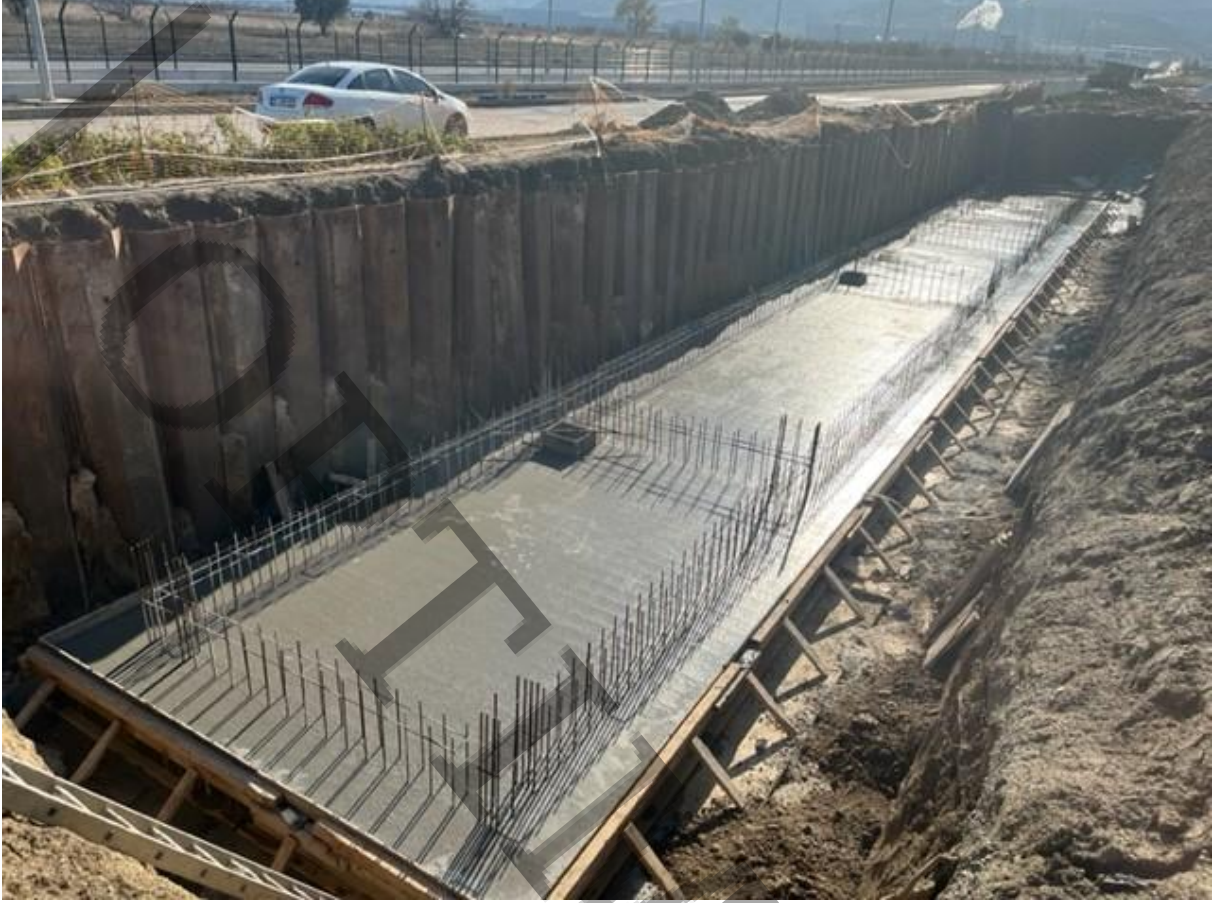
**Açıklama:** Ruhsat sürecinin gecikmesi nedeniyle geç başlanmıştır ancak şu anda süreç hızla yürütülmektedir.

Resim-6 Su Deposu

**Açıklama:** Su Deposu kaynaklı çevre duvarı tamamlanmamıştır. Çevre duvarının tamamlanmasına müteakip tamamlanacaktır. Resim-6'da görülebilir.

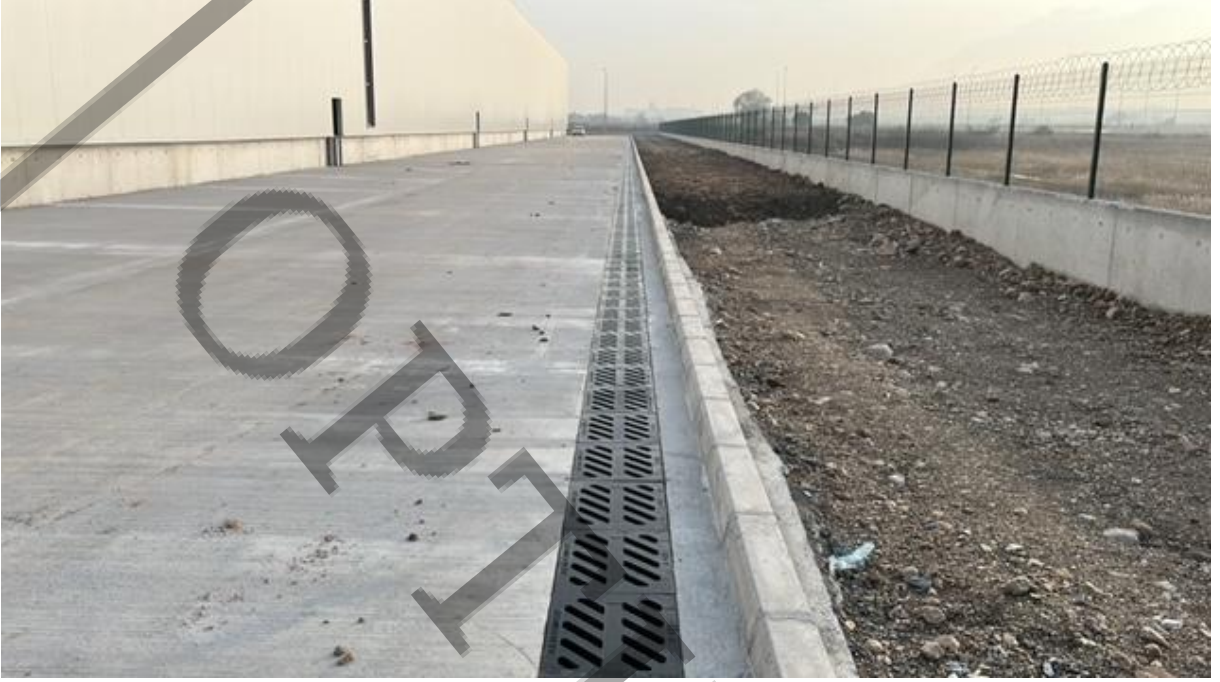
**Açıklama:** Zemin betonları ile tamamlanmış çevre duvarları arasındaki yeşil alanlarda yapılacak kot düzenlemesidir. Zemin betonunun ve çevre duvarının tamamlanmadığı alanlarda henüz başlanmamıştır. Çevre duvarı ve zemin imalatının tamamlandığı alanlarda da yer yer eksik alanlar mevcuttur. Mevcut durumda xxxx peyderpeydi tamamlamaktadır.

**Resim-7** Yeşil Alan Dolgusu

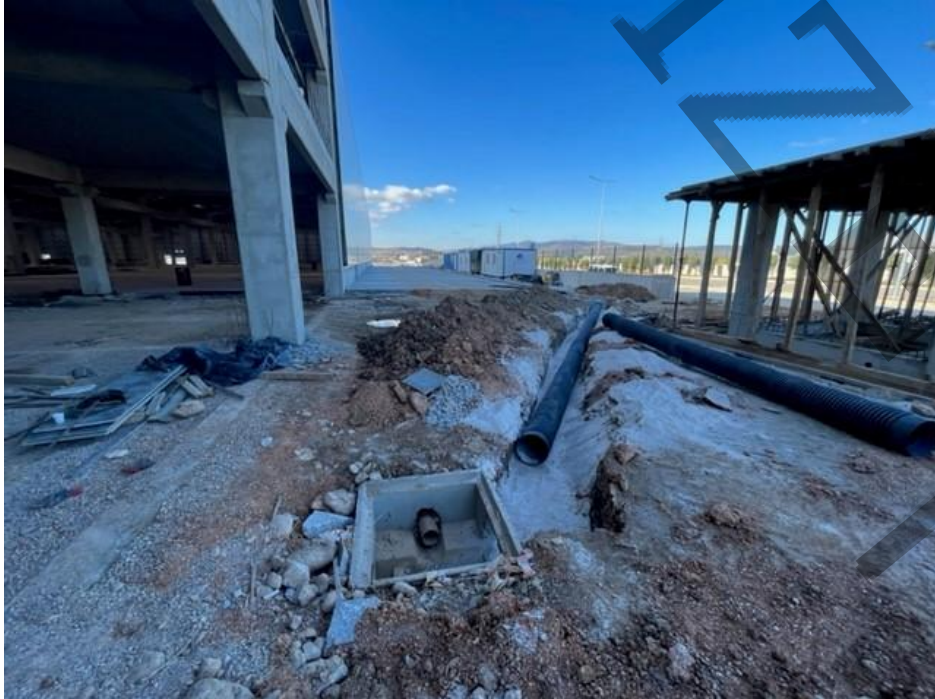
**Açıklama:** Manholden Çıkan Hat Yeşil Alana Çıkarılmış Ancak İlgili Manhole Henüz Bağlanmamıştır.

**Resim-8** İdari Bina Pis Su Hattı

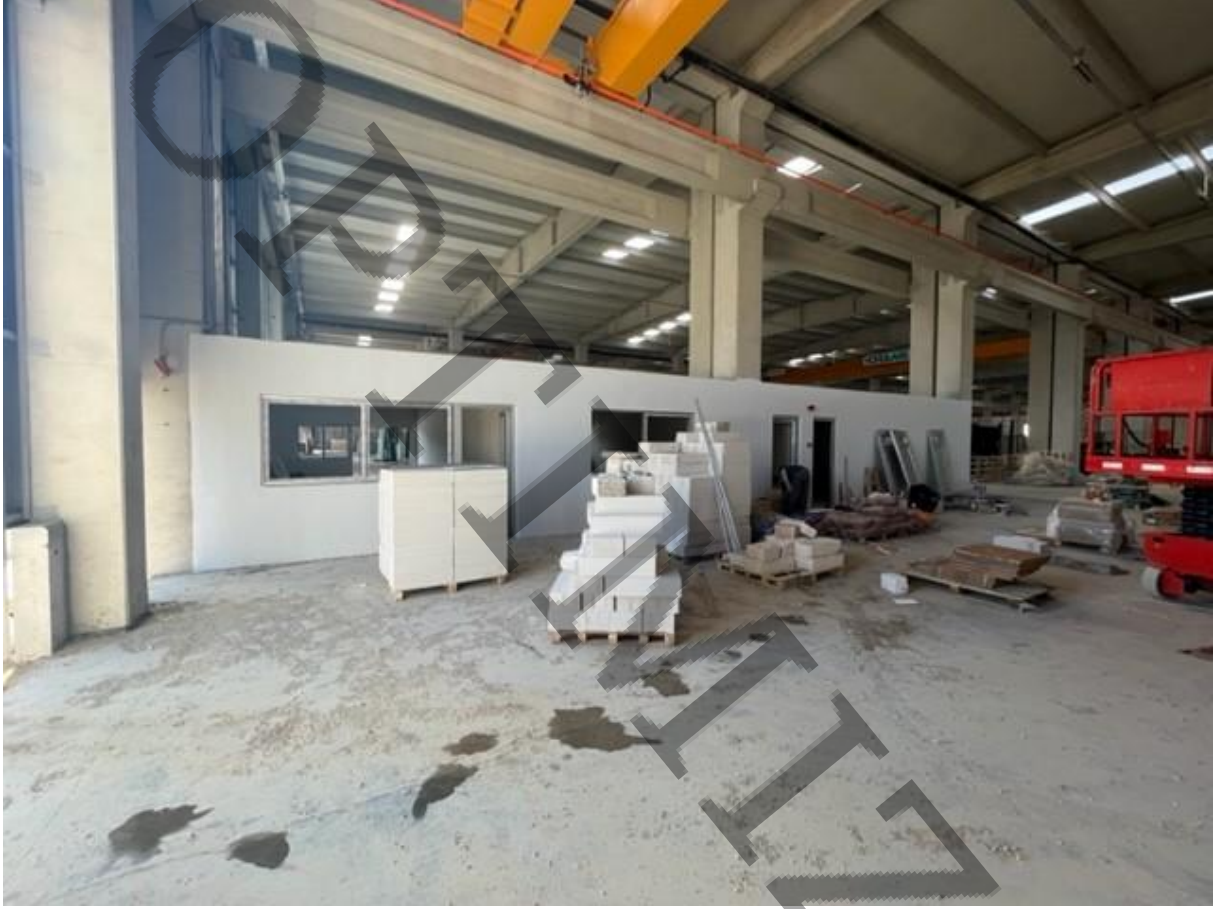
Resim-9

**Açıklama:** Süreç devam etmektedir. Yıl sonuna tamamlanması beklenmektedir. Mevcut durumda; boya, yalıtım, kapı, parke, seramik gibi bir çok eksik bulunmaktadır. Eksik iş kalemi çeşitliliğinin çok fazla olmasına rağmen metrajları düşük olduğundan yıl sonuna tamamlanması beklenmektedir.

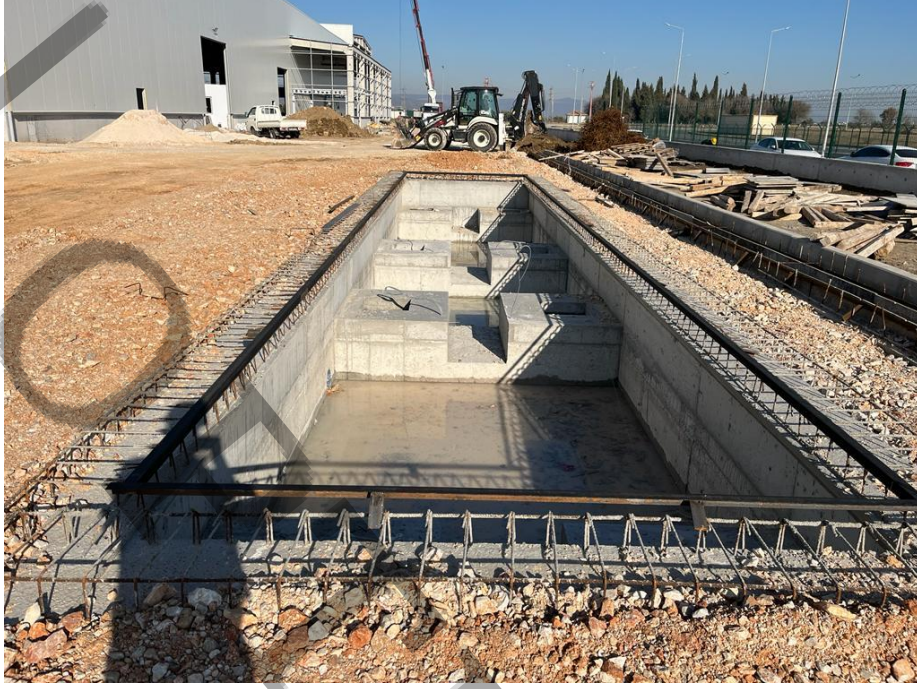
**Açıklama:** xx.xx.xxxx tarihi itibari ile hat kazısına başlanması planlanmaktadır.

**Resim-10** Kantar Drenaj Hattı

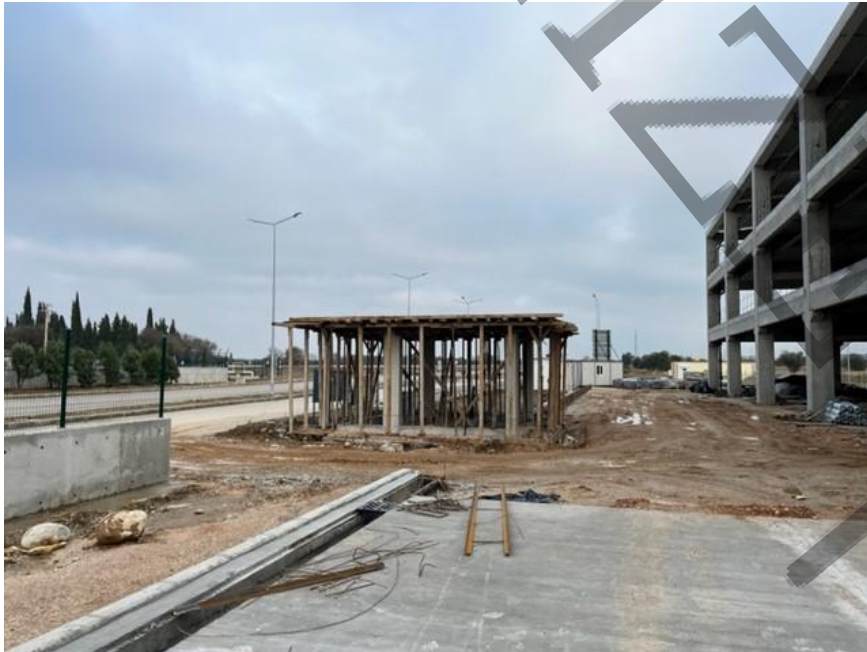
**Açıklama:** Mevcut durumda betonarme yolların işletmeye tahsis edilmesi ile özellikle kapı geçişlerindeki yangın geçişlerinin yapılması işinin önü açılmıştır. Bu hafta bitmeden tamamlanması planlanmaktadır.

**Resim-11** Eksik Yangın Geçişleri

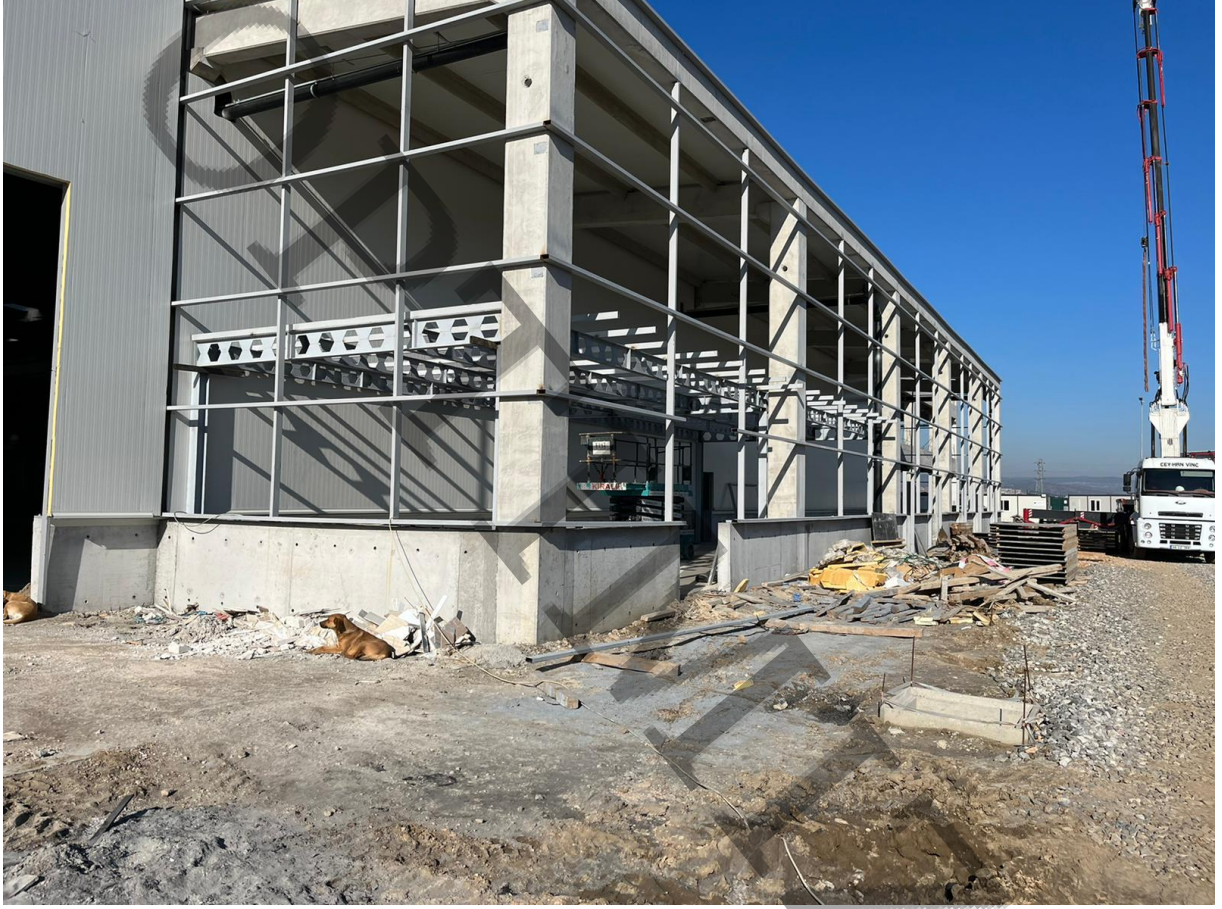
**Açıklama:** Süreç devam etmektedir. Yıl sonu gelmeden tamamlanması planlanmaktadır.

**Resim-12** Yardımcı Tesisler Çelik İşleri

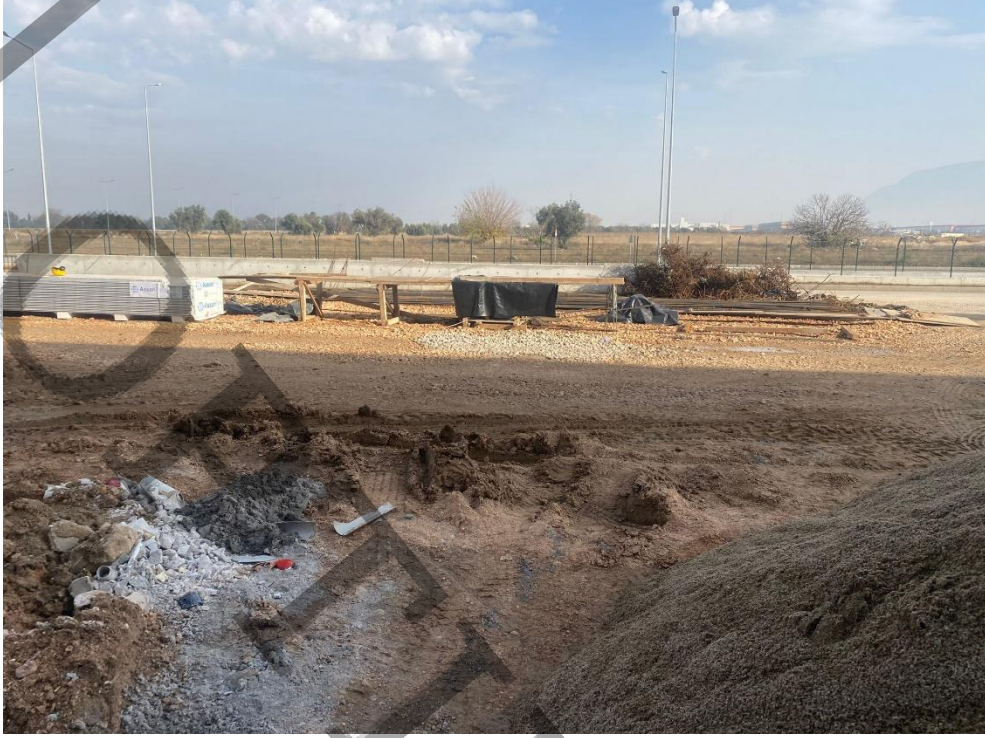
**Açıklama:** Bölgedeki xxxx malzemeleri nedeniyle yyyy tarafından tamamlanamamıştır. xx.xx.xxxx itibari ile tüm malzemeler kaldırılmıştır. Öğleden sonra için yyyy beton döküm hazırlığı yapmaktadır. Konteynır Montajı sonrası altyapı bağlantıları ivedilikle tamamlanacaktır.

**Resim-13** Konteynır Altı Beton Dökümü

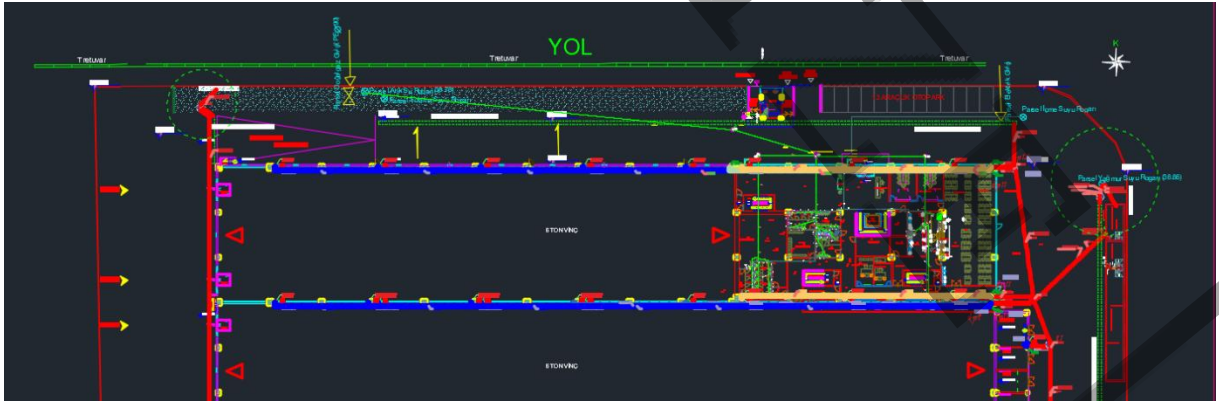
**Açıklama:** Proje hatası nedeniyle parsel dışı herhangi bir manhole bağlanamayan altyapının parsel manholüne kadar çekilip bağlanması işidir.

**Resim-14** Manhole Bağlantısının Yapılması

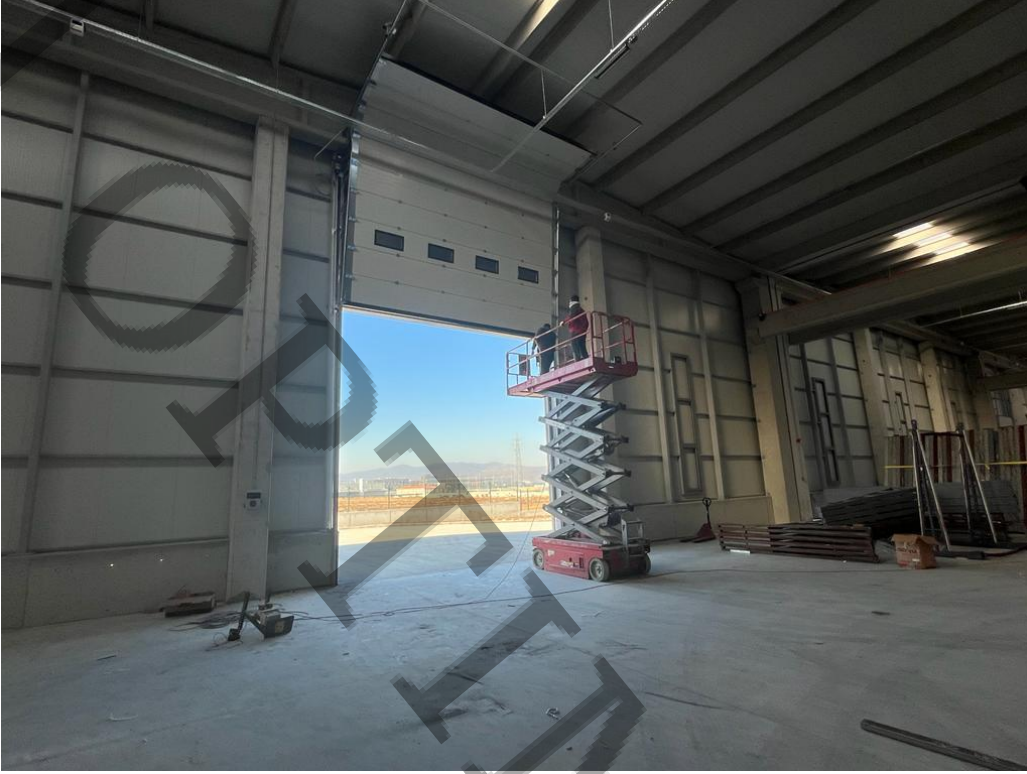
**Açıklama:** Resim-15'te görülebileceği gibi sekiyonel kapının tava üstünden geçmesi nedeniyle, tavaları tutan tijler kalıdırılmıştır ve bu tavaları tutcak konsol imal edilecektir.

**Resim-15** Tava Konsol İmalatı ve Montajı

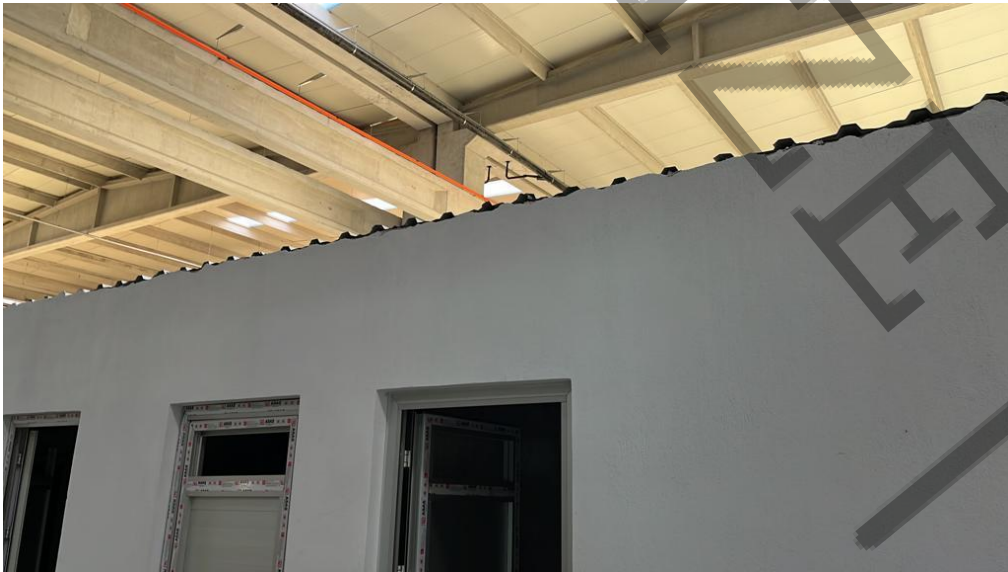
Resim-17

## 2.9 Küçük İdari Bina Çatı Trapez Sacının Gizlenmesi

**Açıklama:** Konu ile ilgili yüklenici bilgilendirilmiştir. Yıl bitmeden tamamlanacaktır.

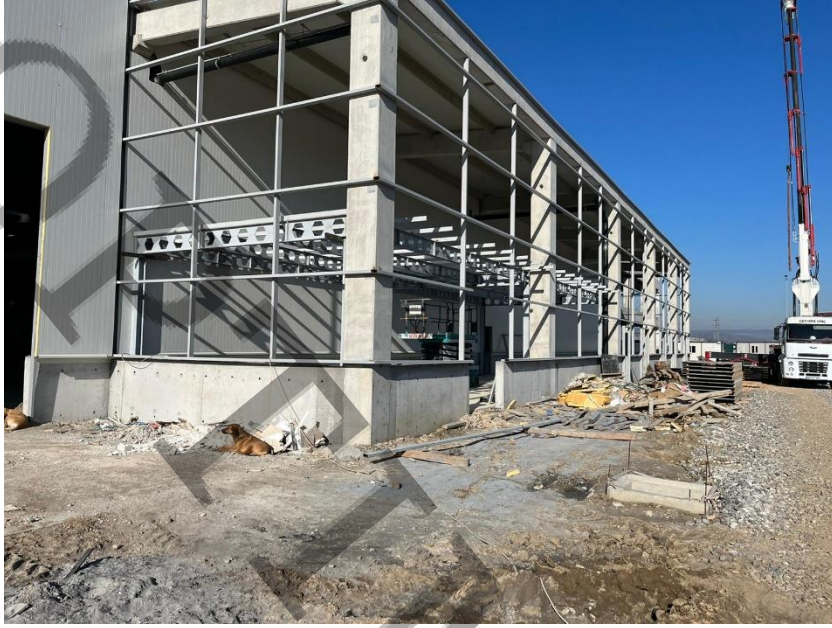
Resim-18

## 2.10 Yardımcı Tesisler Oluk Boru İnşisinin Yapılması

**Açıklama:** xxxx'nın bu inş üzerine projelerde bulunmadığını ifade etmesi ve ilave ücret istemesi nedeniyle, yardımcı tesisler çelik işleri kapsamında, Yardımcı Tesisler yağmur inşi xxxx kapsamına ilave edilmiştir. Yıl bitmeden tamamlanması planlanmaktadır.

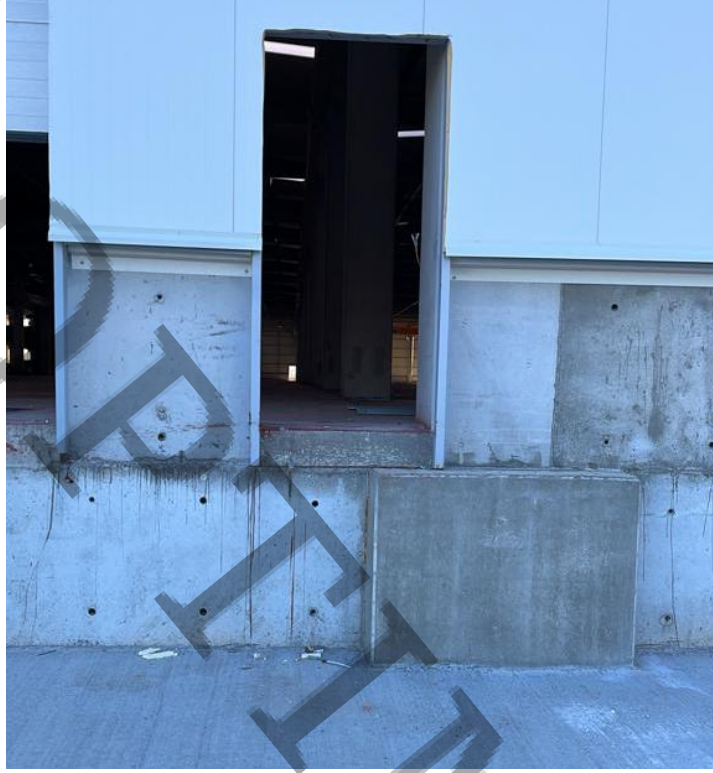
Resim-19

### 3.3 Yüksekte kalan yangın kapılarına betonarme merdiven yapılması

**Açıklama:** Yüksekte kalan kapılara betonarme basamak yapılması işi kapsamsızdır.

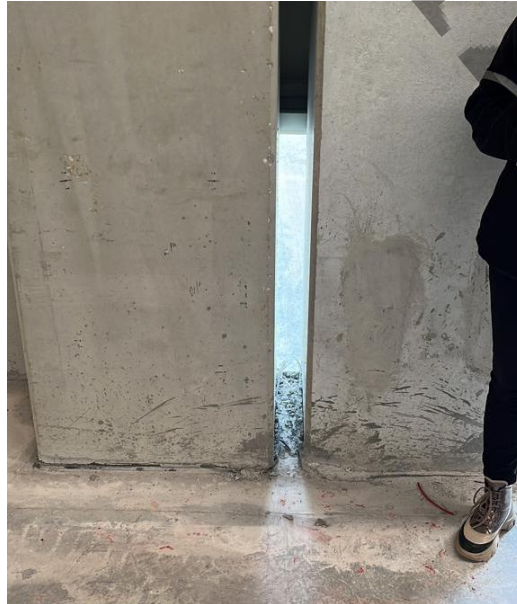
Resim-20

## 3.4 Bina Derz Noktasındaki Açıklığın Kapatılması

**Açıklama:** 2 kolon arasındaki boşluğun doldurulması işidir. Kapsamsızdır.

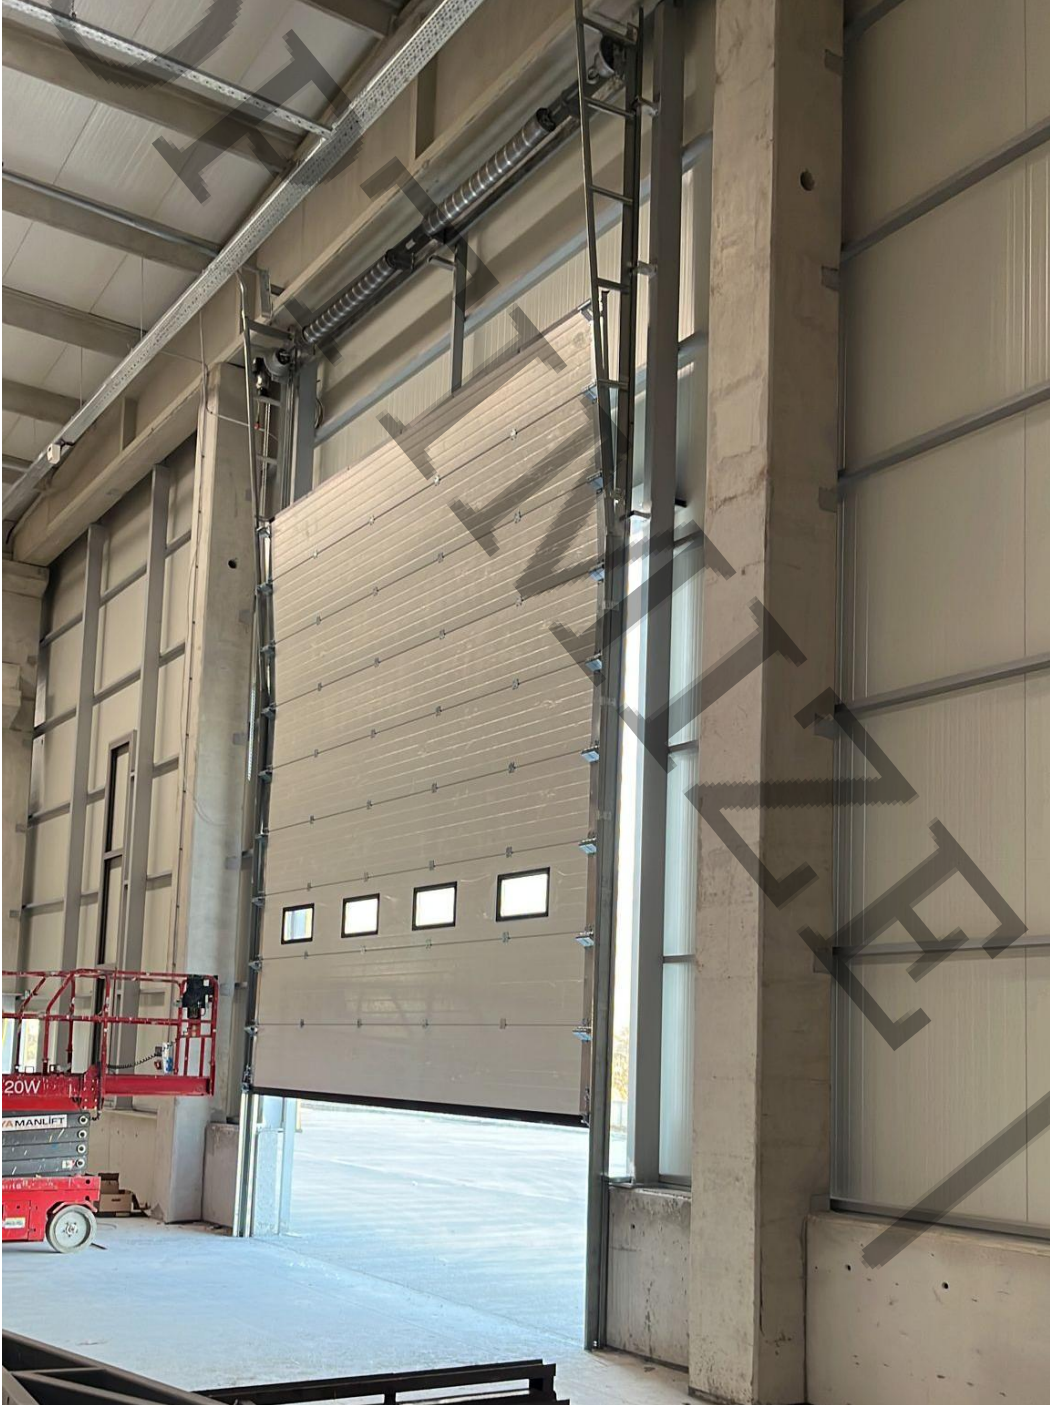
Resim-21

## 3.5 Seksiyonel Kapılar ile Cephe Arasındaki Boşluklar İçin Aksesuar

**Açıklama:** Henüz herhangi bir firmanın kapsamında değildir.

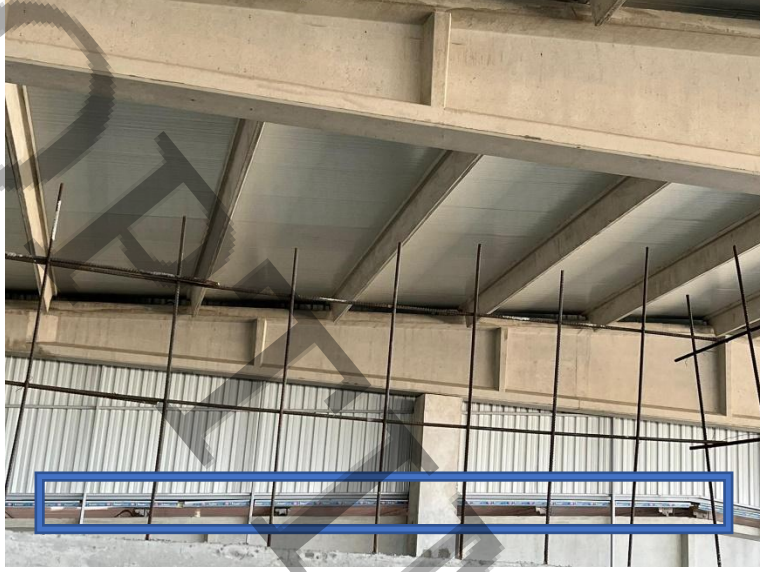
Resim-22

### 4.1 Eksik Aksesuarlar

**Açıklama:** Tamamlanmamış aksesuarlar için genel açılmış başlıktır.

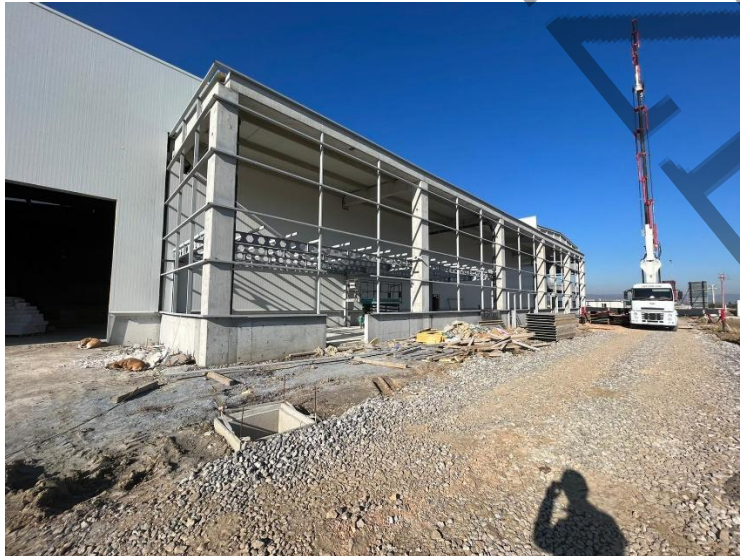
Resim-23

### 4.2 Yardımcı Tesisler Bölgesi'nin Kaplanması

**Açıklama:** Proje değişikliği sonrası çelik işleri nedeniyle beklemiştir. Bu hafta çelik işlerinin tamamlanmasına müteakip ivedilikle tamamlanacaktır.
