xxxxxxx / TÜRKİYE YATIRIMI

Kalite Kontrol Raporu

Optimize Proje Yönetim Danışmanlık  
Mühendislik LTD. ŞTİ.

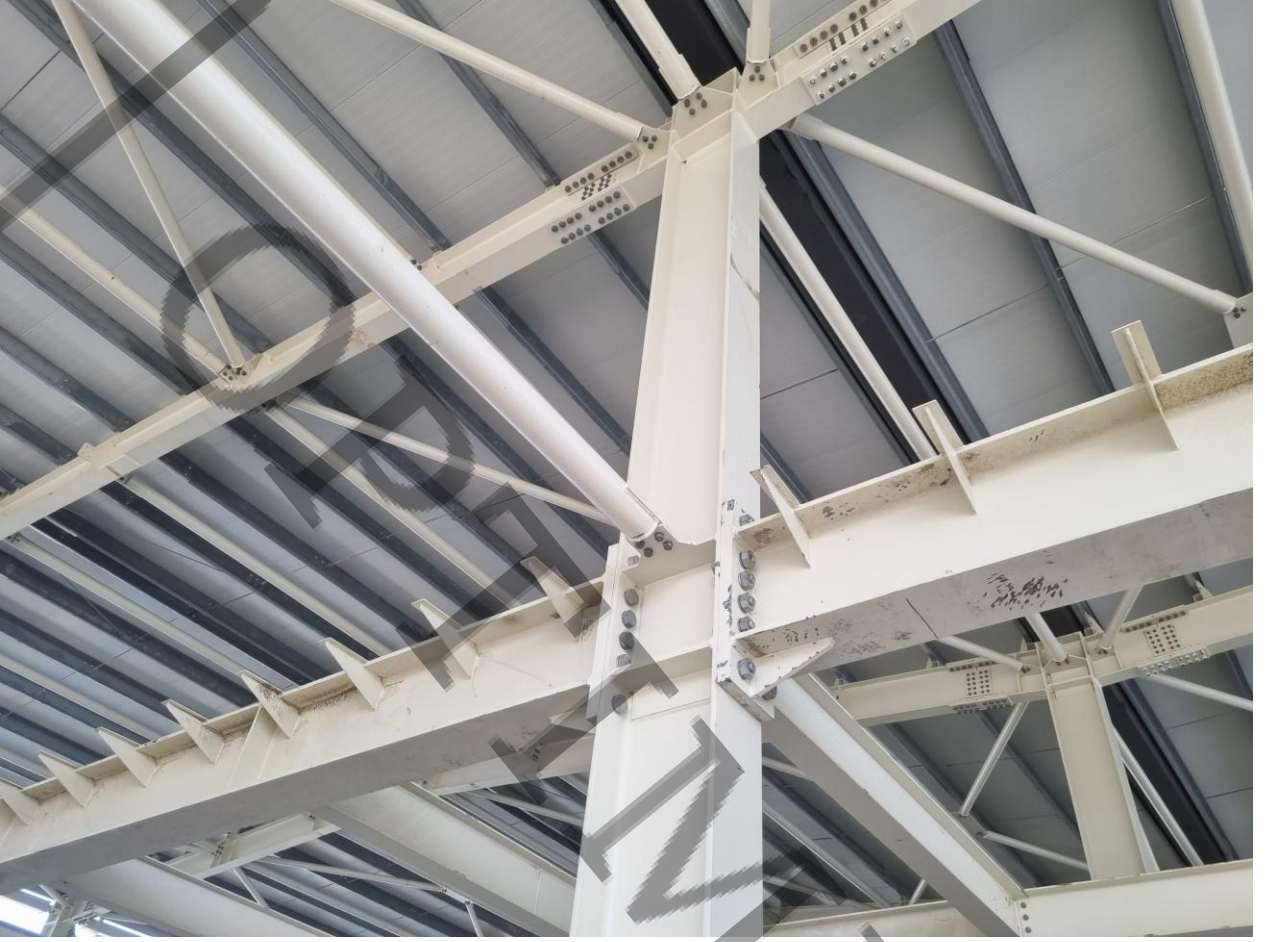
Resim-1 Boya Hasarı

- Montaj sırasında zedelenmiş boyalar (Resim-1, Resim-9)
  - o Yapılan görüşmelerimizde montaj süreci tamamen bittikten sonra bina genelinde düzeltme çalışmalarına başlanacağı netleştirilmiştir.

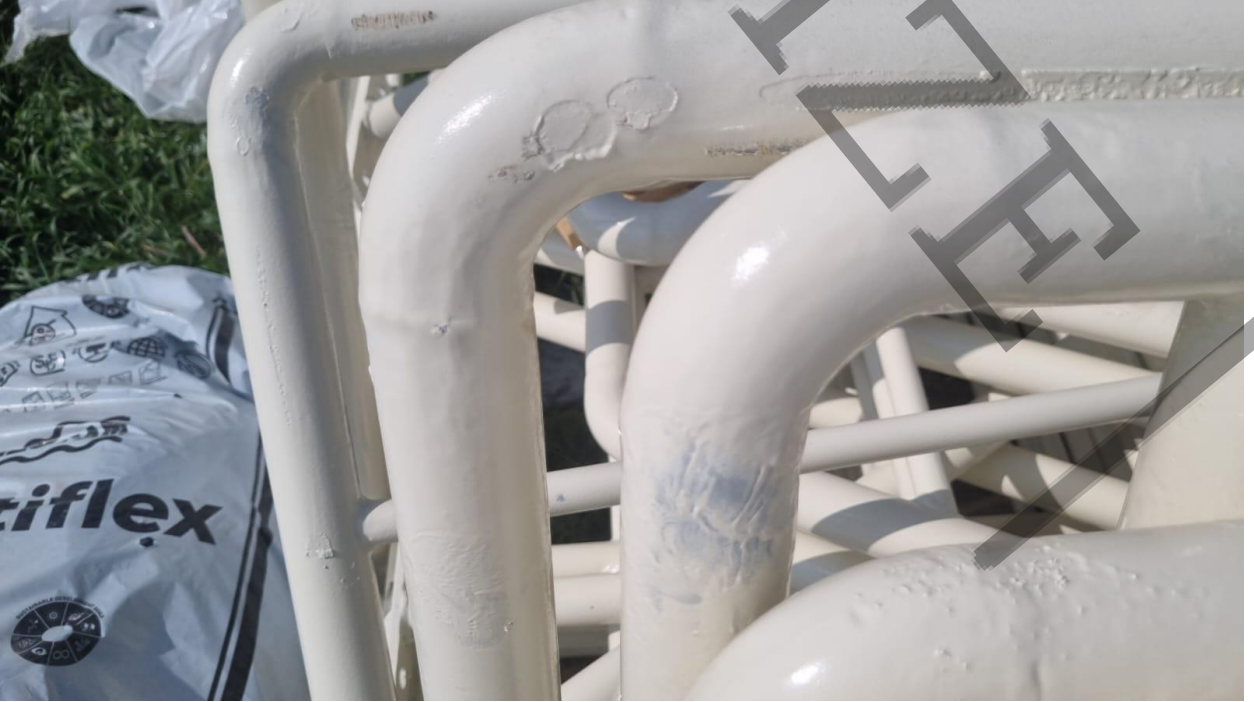
Resim-2 İmalat Boyası Kusuru

- Boya İmalat Kusuru (Resim-2, Resim-3)
  - o Sahada yapılan görüşmelerde montaj öncesi düzeltme çalışmalarının usulüne dair bilgi alınmıştır. Süreç takip edilmektedir.

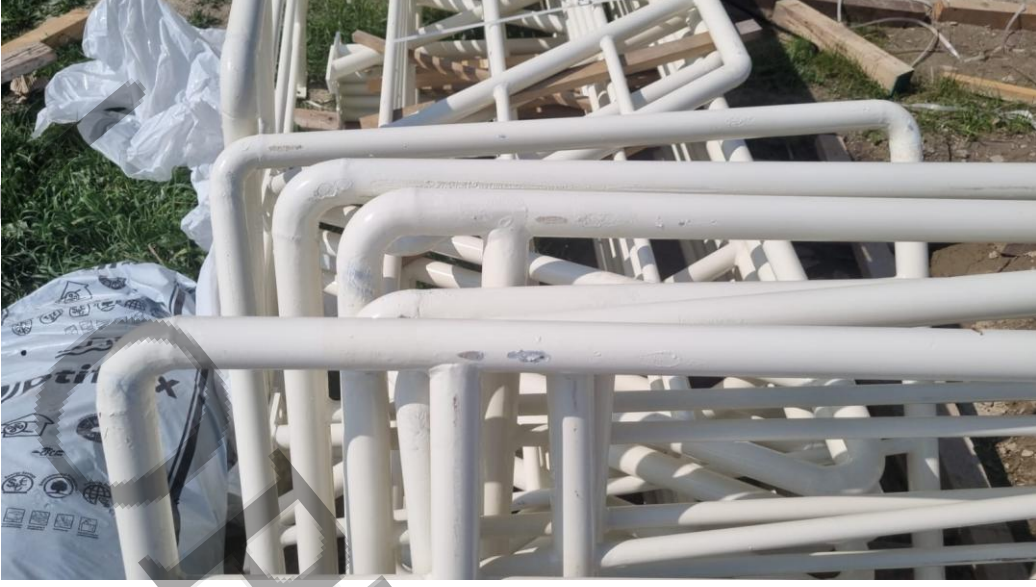
**Resim-3** İmalat Boyası Kusuru

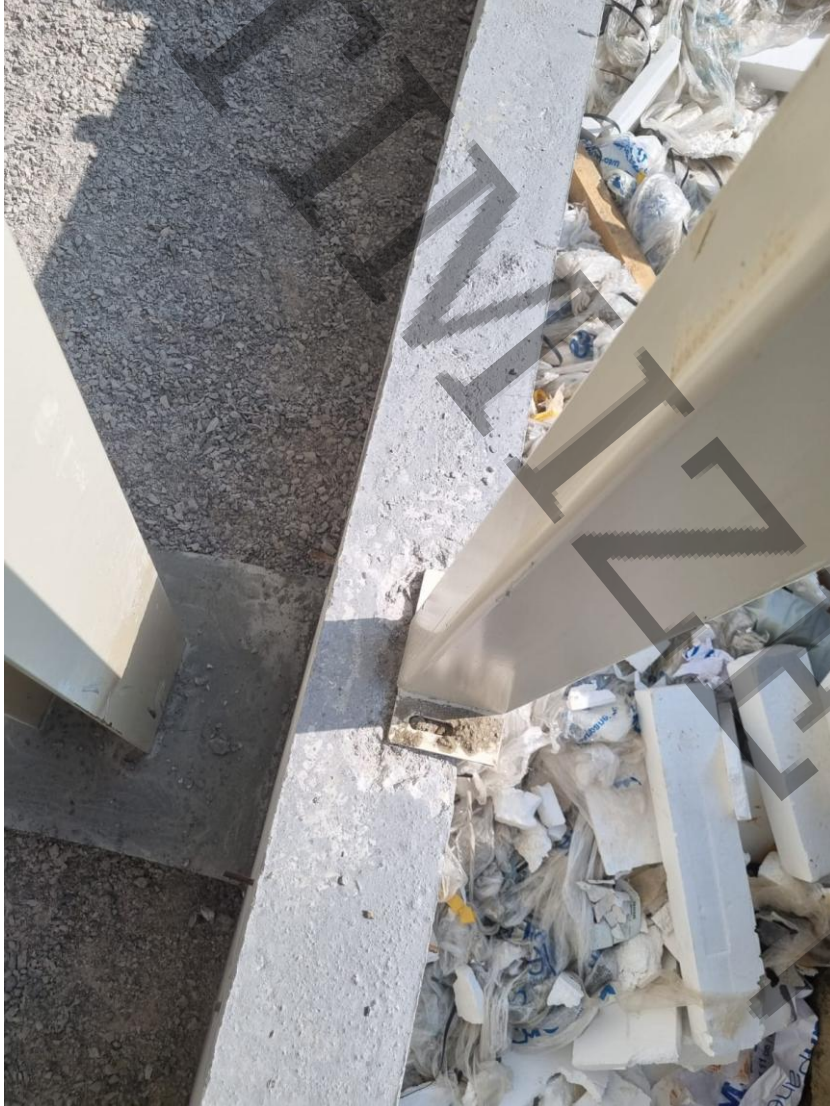
**Resim-4** Çelik Montajı Kaynaklı Betonarme Hasarı

- Çelik Montajı Kaynaklı Betonarme Hasarı (Resim-4, Resim-5)
  - o Konu düzeltme yöntemi konusunda henüz çözüme bağlanmamıştır.
- Saha Çöp Kontrolü (Resim-6)

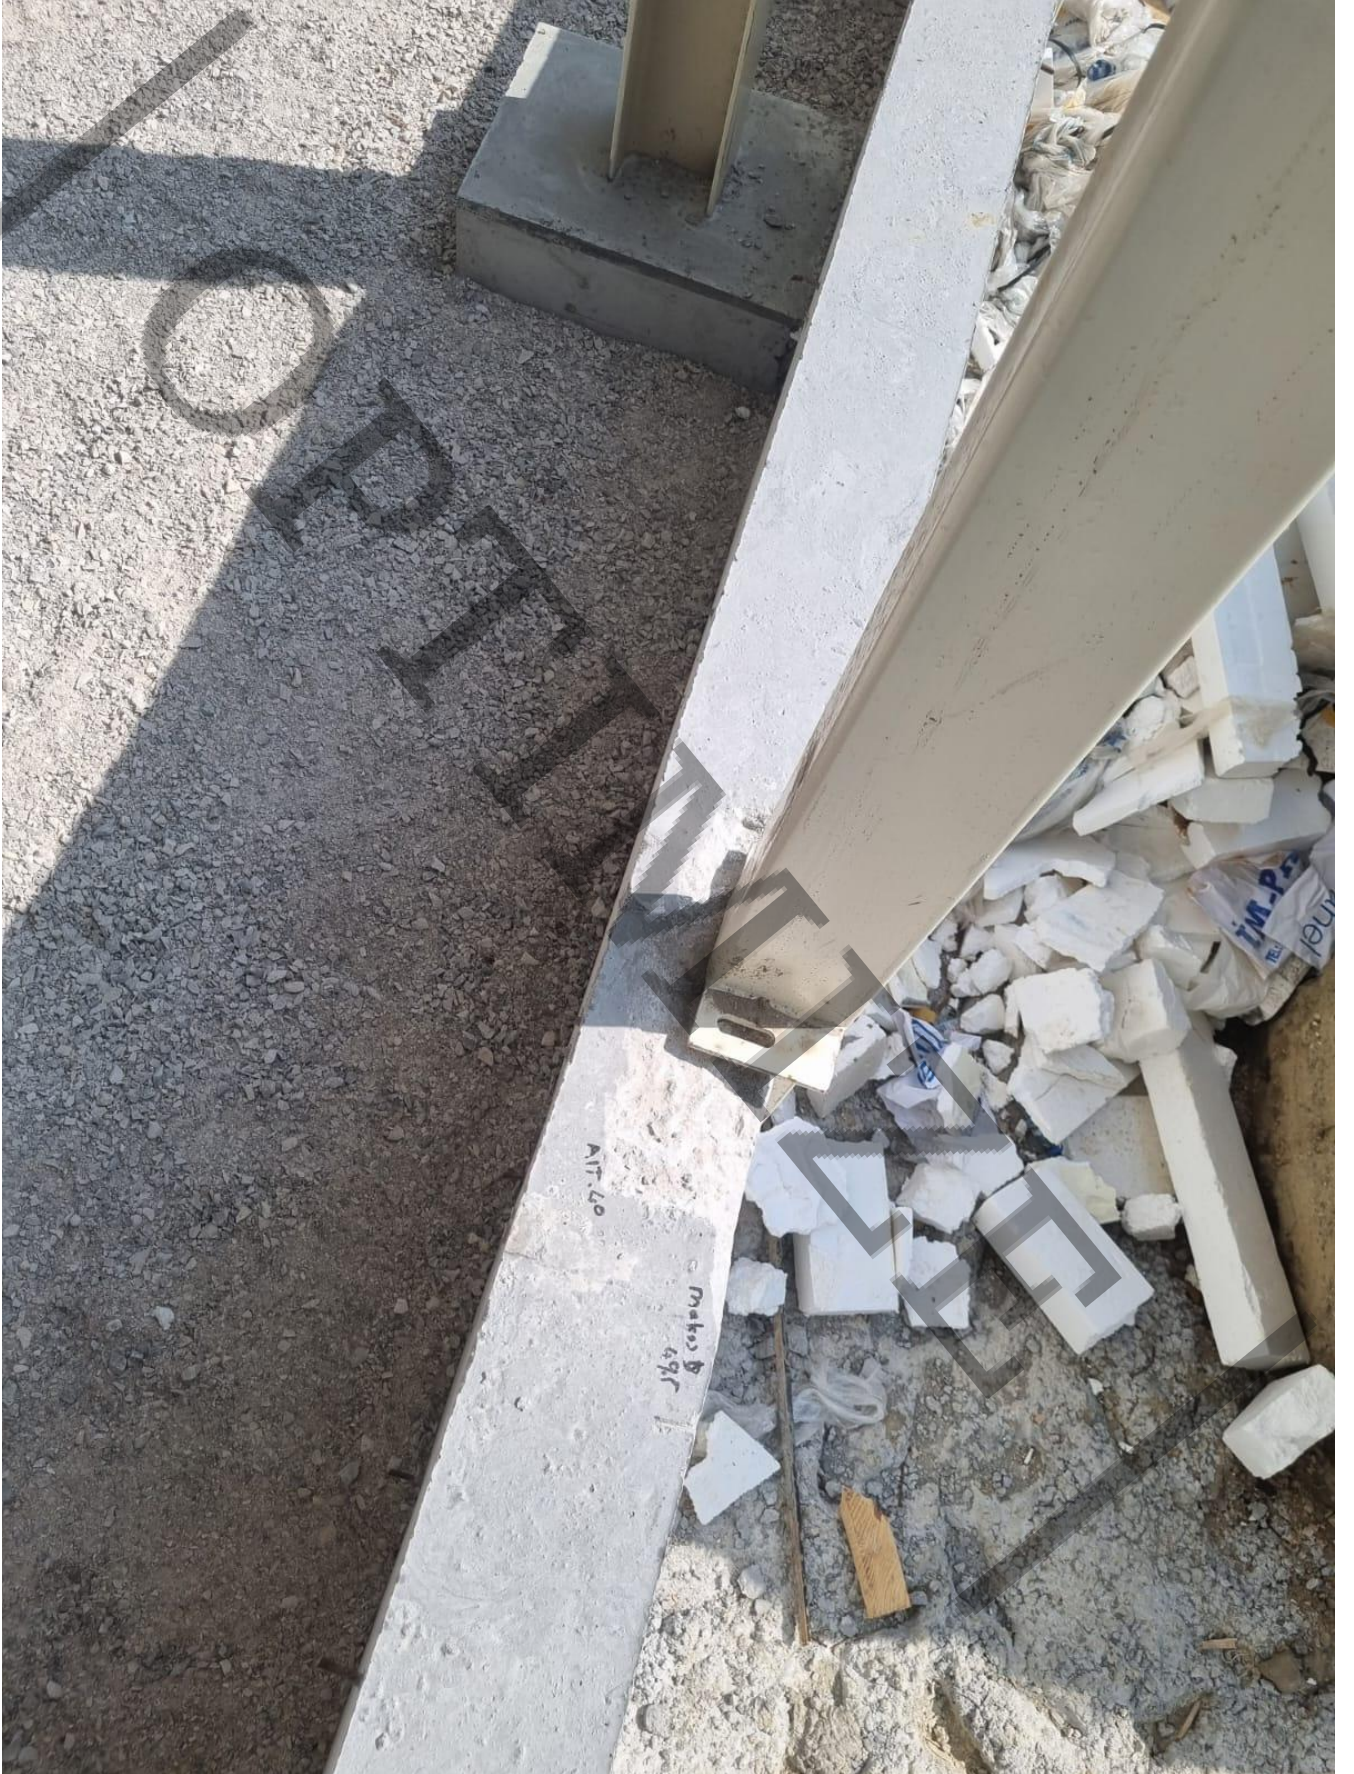
Resim-5 Çelik Montajı Kaynaklı Betonarme Hasarı

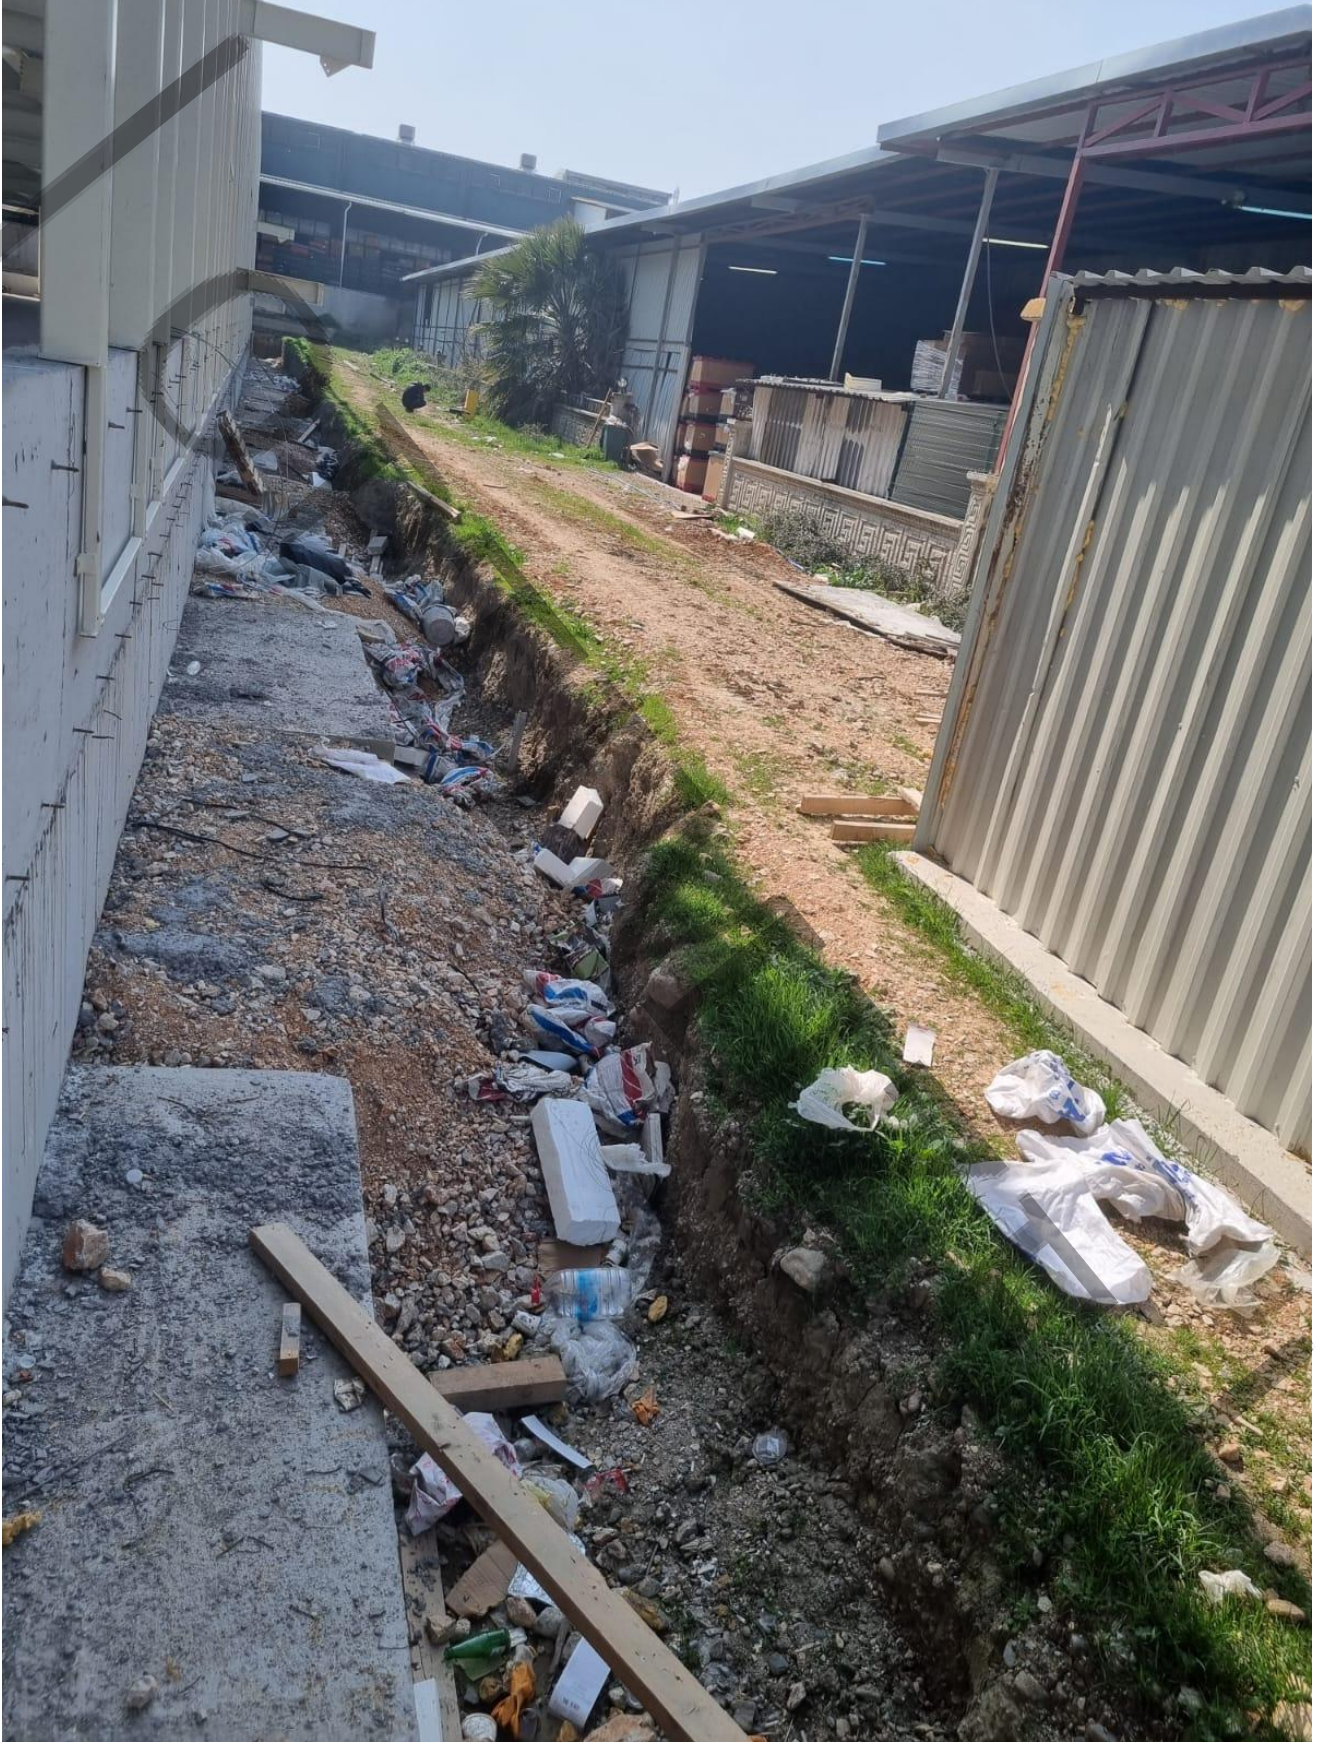
Resim-6 Saha Düzeni (Çöp Toplanması)

- o Dolgu ve betonarme yapıya karışmaması açısından önem arz etmektedir. Ayrıca xxx hedeflerimiz çerçevesinde önem arz etmektedir. Konu görüşülme aşamasındadır.

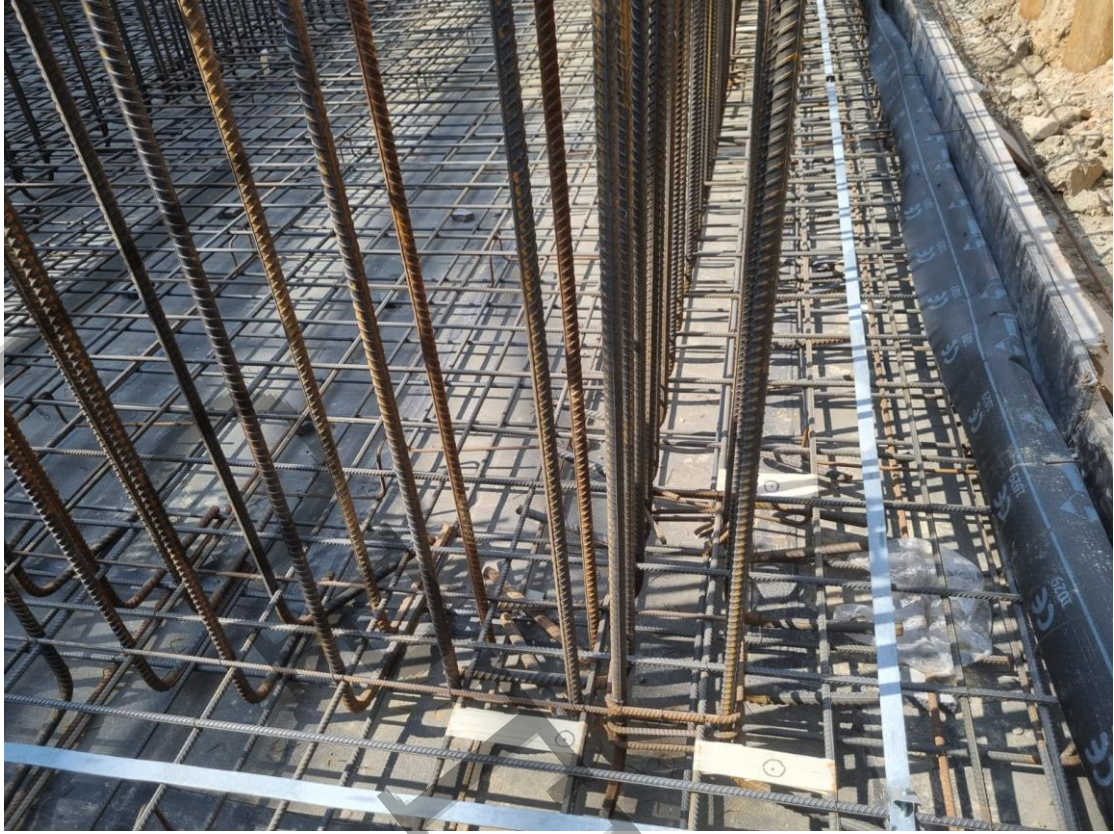
**Resim-7** Bekleyen Su Deposu Temelinde Toz Birikimi ve öpler

- Bekleyen Temelde Toz Birikimi ve Uçuşan Çöp Niteliğindeki malzemeler (Resim-7)
  - o Beton dökümü öncesi temizlenmeli son haline getirilmelidir.
- Betonarme yapıdan çıkan açıkta demirler (Resim-8)

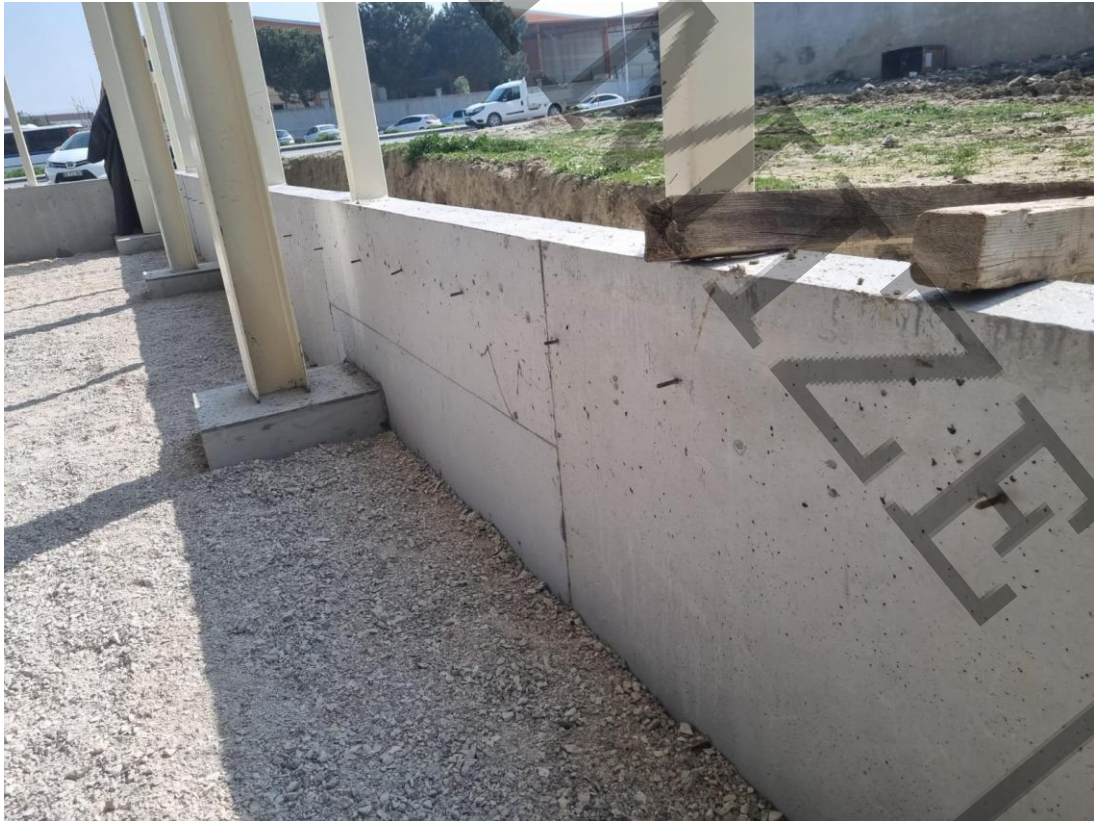
**Resim-8** Betonarme Yapı Dışında Kalan Demirler

- o Bu demirlerin tamamını keselim lütfen. Gömülü ve panel altında kalanlara, buraya kadar uyguladığımız uygulamayı yaparsak çok memnun oluruz. İç duvarlarda ve dış duvarların gözün gördüğü bölgelerinde bu aşamada bu demiri kesmekle yetinelim lütfen.

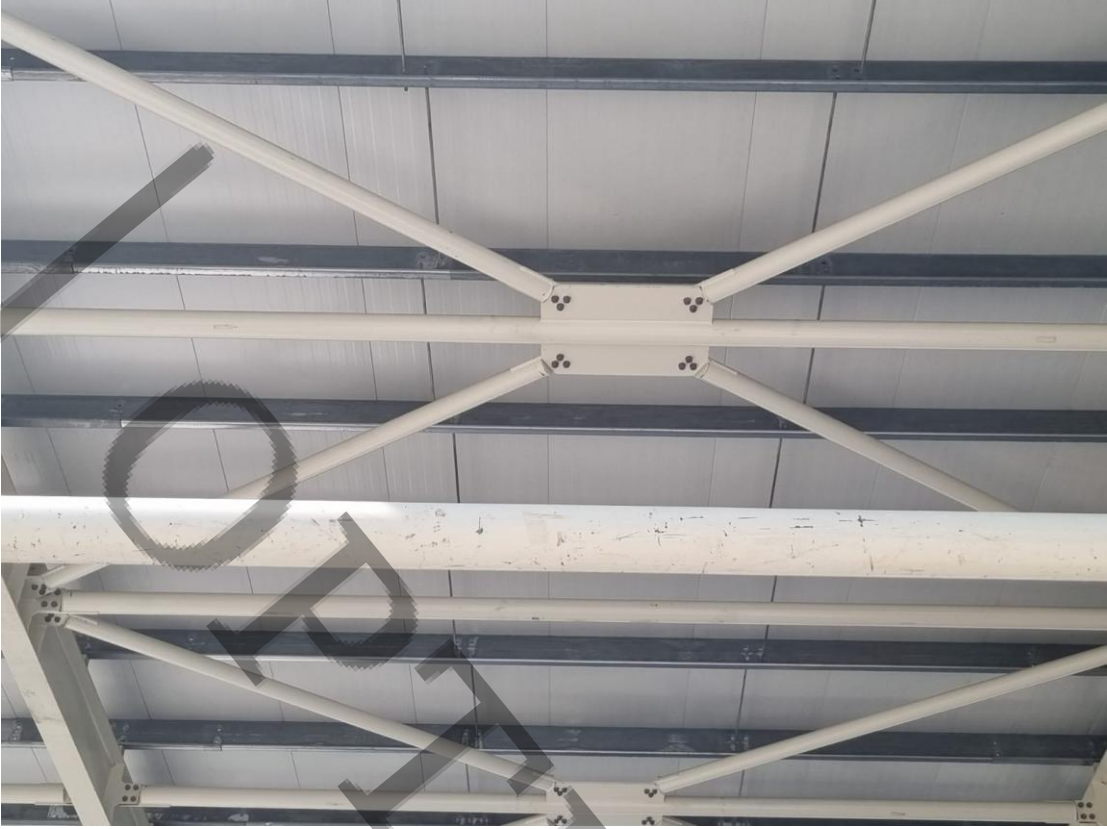
**Resim-9** Çelik Boya Hasarı

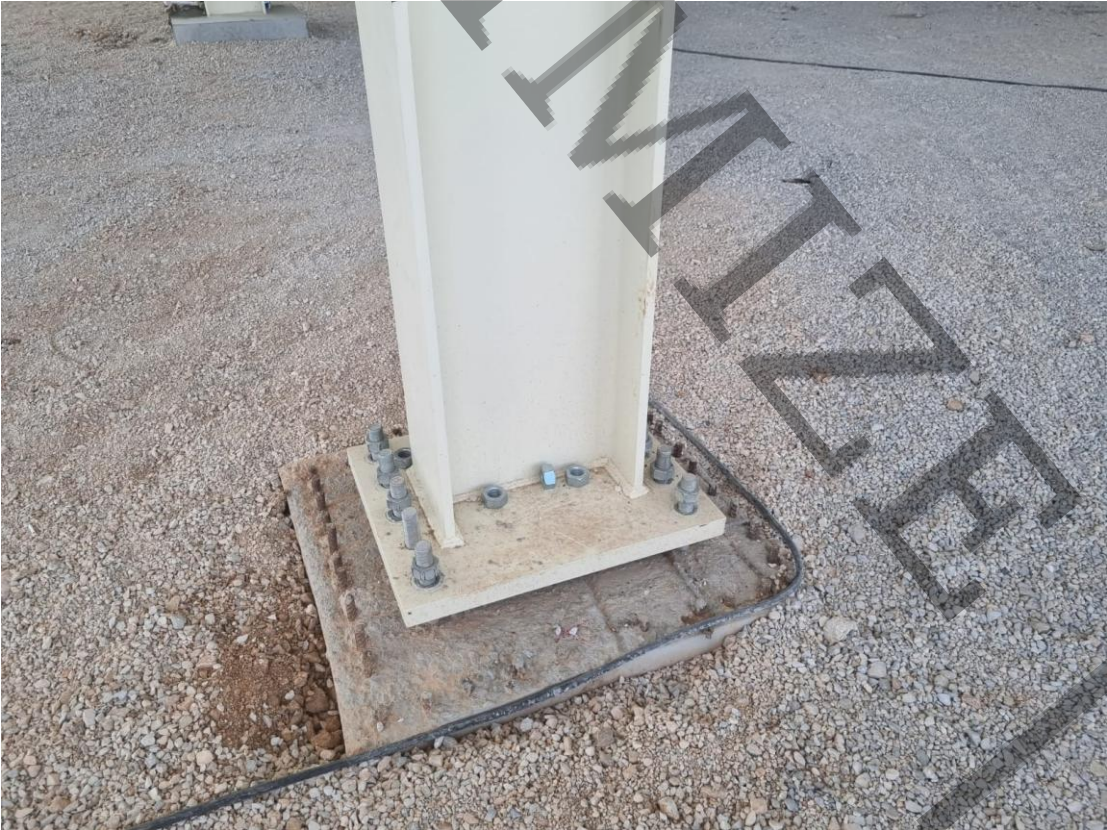
**Resim-10** Torklama Eksikleri

- Sahadaki torklama eksikleri (Resim-10)
  - o Bu konu zaten sürecin parçasıdır. Bir eksik olarak nitelendirmek doğru olmayabilir. Ancak takip ettiğimiz konular arasında bulunması açısından bu listeye ekledik. Şu aşamada sürece devam etmekteyiz. Biz de takip etmekteyiz.

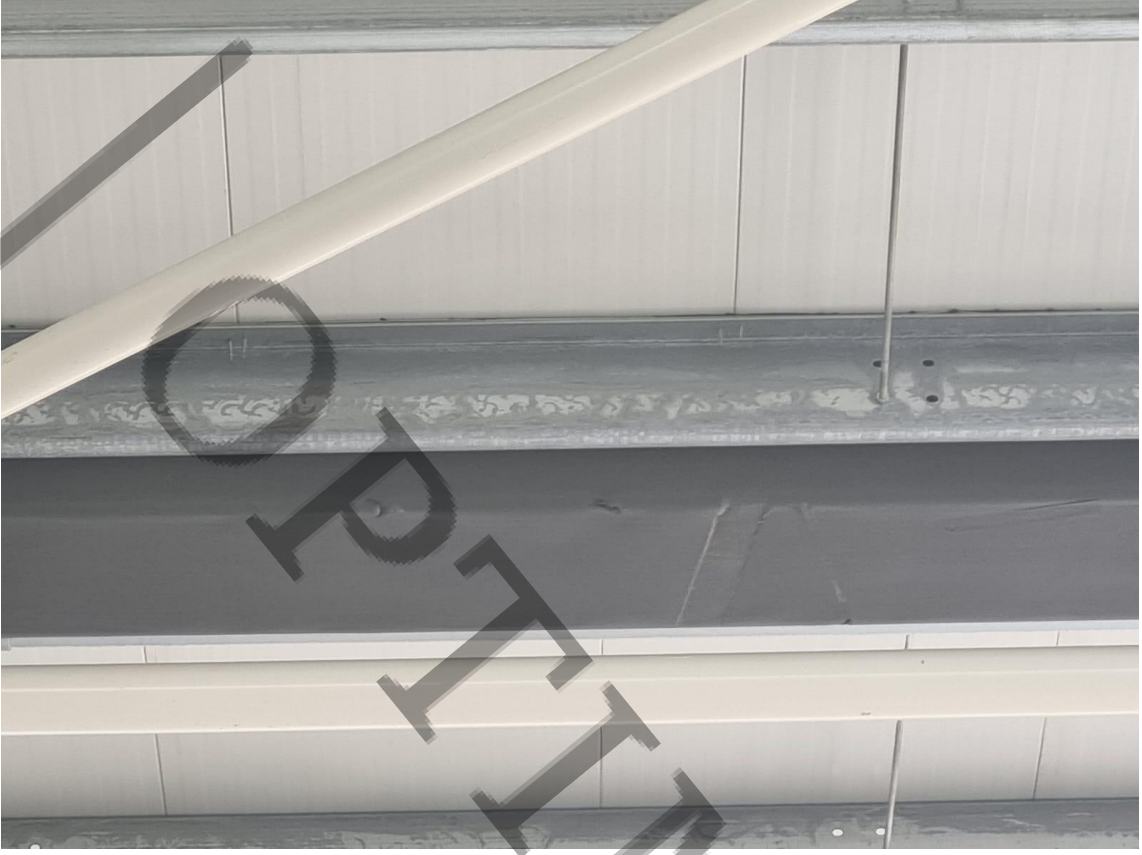
Resim-11 Yoğuşma Önleyici Yırtıkları

- Montaj Sırasında Hasar Görmüş, Yoğuşma Önleyici (Resim-11)
  - o Yapılan görüşmelerimizde montaj süreci tamamen bittikten sonra bina genelinde düzeltme çalışmalarına başlanacağı netleştirilmiştir.
